ÖRÖKSÉGVÉDELMI TERVDOKUMENTÁCIÓ

6720 Szeged, Oskola u. 13.-23. 3825/1 helyrajzi szám alatt lévő Társasház homlokzati párkányok javítása és az Oskola u. 23. számú lakóépület szárazkapu bejáró falvizesedés javítás örökségvédelmi tervdokumentációja.

Szeged, Oskola u. 13.- 23. Társasház

Szeged, 2023. október hó.

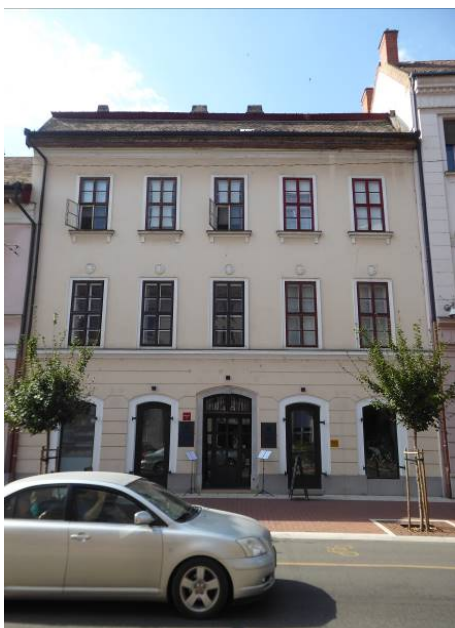
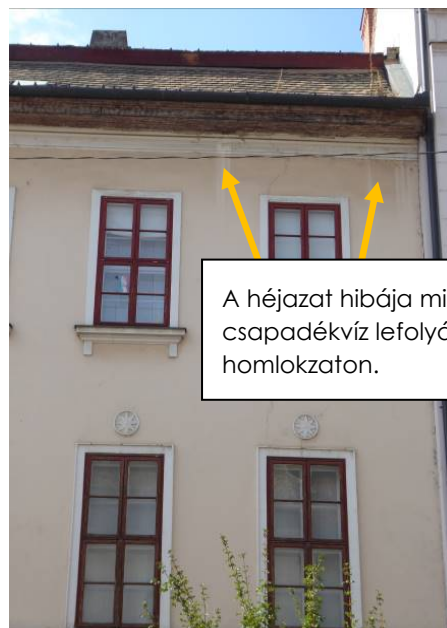
Az eresztageozat javítása/pótlása előtt a héjazat teljes vizsgálatára van szükség. A héjazat hibája miatt az eresztageozatot csapadékvíz áztatja át, melynek következtében a korabeli módon készített (faszerkezetre felhordott, nádszövet és vakolat) eresztageozat lefagyott és leomlott. Az eresztageozat a nagyfokú beázás miatt korhadt, szerkezetileg teljesen tönkrement.

Az épület teljes szélességében leomlott eresztageozat javításra szorul.

- az eresztageozat feletti héjazat felülvizsgálata, javítása a sérült cserepek cseréje, a cserepek újra rakása – 2,0 m széles sávban
- a függőereszcsatorna bontása – később visszaépítésre kerül
- a héjazat alatti alátét fólia felülvizsgálata, esetleges cseréje, pótlása (tervezői feltételezésem szerint nem készült, ezért az eresztageozat feletti min. 1,0 m-es sávban ki kell feszíteni a fóliát)
- a korhadt ereszdeszkázat bontása
- új ereszdeszkázat készítése (rovar- és gombamentesített anyagból) az eredetivel azonos tagozatok kialakításával
- 2 cm XPS lapok felragasztása, mechanikai rögzítése a deszkázatra – ez kiemelten fontos, nagy odafigyelést igénylő munkafolyamat!
- függőereszcsatorna tartó vasainak rozsdátlanítása, felületkezelése
- a ragasztó és háló rétegek elhelyezése
- a felületek síkba/síkra csiszolása
- simított nemesvakolat készítése az eredeti színminta alapján

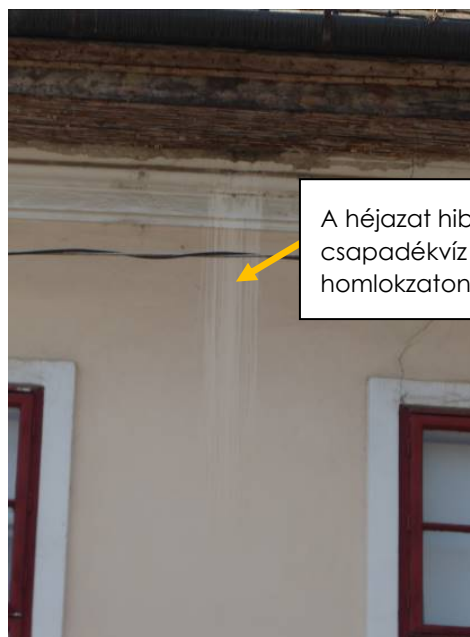
6.kép

A héjazat hibája miatt csapadékvíz lefolyás a homlokzaton.

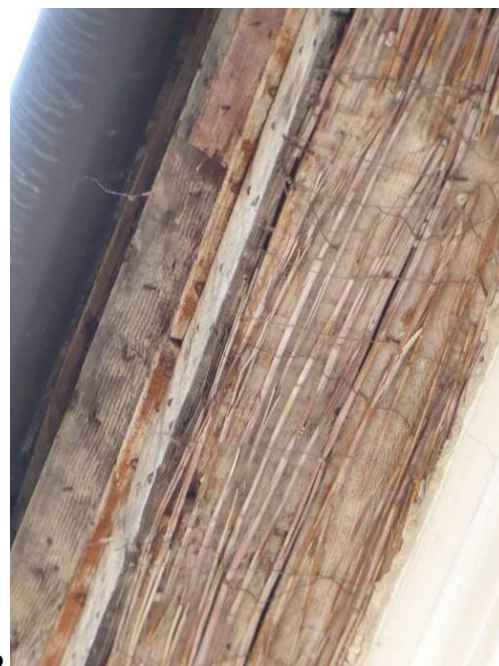
12.kép

Az épület teljes utcai homlokzatán leomlott a hagyományos cementhabarcs vakolat.

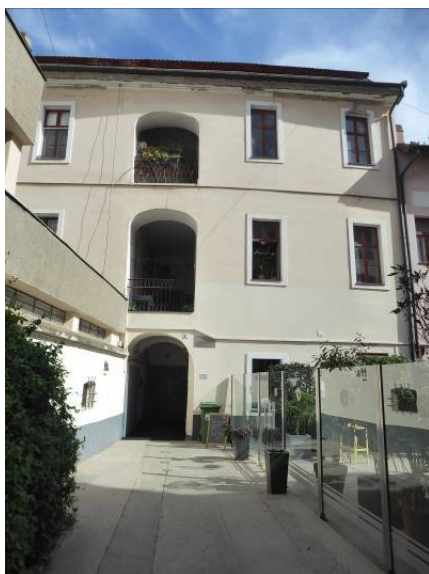
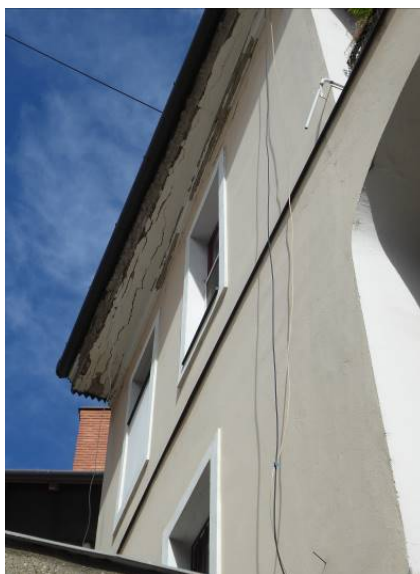
Az épületrész udvari homlokzatán lévő eresztageozatról teljes mértékben lehullott a vakolt ereszképzés. Az eresztageozat hasonló műszaki megoldással készült az utcafronti eresztageozathoz képest.

Az épület teljes szélességében tönkrement az eresztageozat.

- a bal oldali párkányvégen megmaradt külső vakolati architektúra mintájának levétele után a megmaradt sérült vakolat leverése, a nádszövet bontása
- a függőereszcsatorna bontása – később visszaépítésre kerül

- a héjazat alatti alátét fólia felülvizsgálata, esetleges cseréje, pótlása (tervezői feltételezésem szerint nem készült, ezért az eresztageozat feletti min. 1,0 m-es sávban ki kell feszíteni a fóliát)

- az eresztageozat feletti héjazat felülvizsgálata, javítása a sérült cserepek cseréje, a cserepek újra rakása – 2,0 m széles sávban
- a korhadt ereszdeszkázat bontása

- a szarufavégek vizsgálata
- új ereszdeszkázat készítése (rovar- és gombamentesített anyagból) az eredetivel azonos tagozatok kialakításával
- függőereszcsatorna tartó vasainak rozsdátlanítása, felületkezelése

- 2 cm XPS lapok felragasztása, mechanikai rögzítése a deszkázatra
- a ragasztó és háló rétegek elhelyezése
- a felületek síkba/síkra csiszolása
- simított vékony vakolat készítése

- a felület festése az eredeti színminta alapján

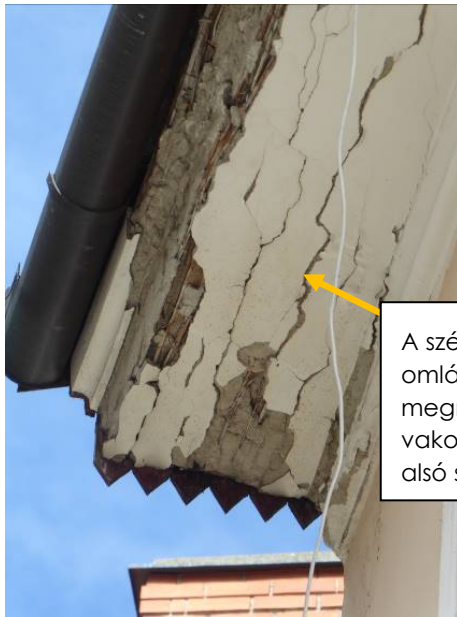
15.kép

A szétfagyott, omlásveszélyes megmaradt vakolt felület az alsó síkon.

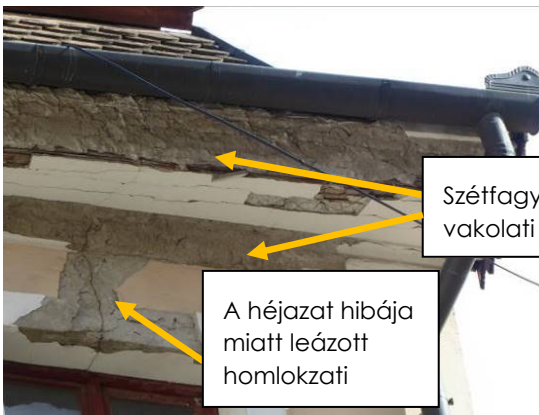
17.kép

A héjazat hibája miatt leázott homlokzati

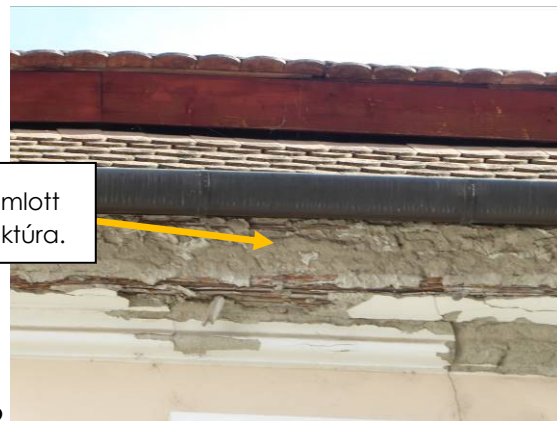
18.kép

Szétfagyott, leomlott vakolati architektúra.

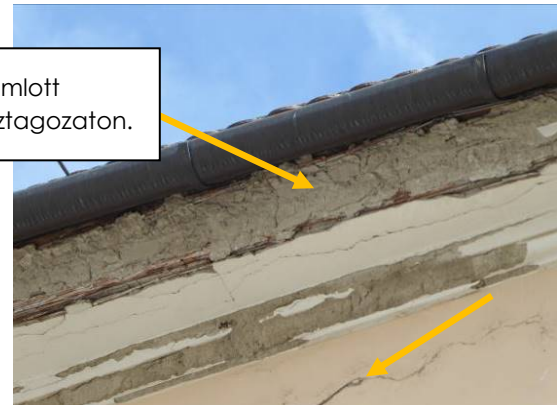
20.kép

Szétfagyott, leomlott vakolat az eresztageozaton.

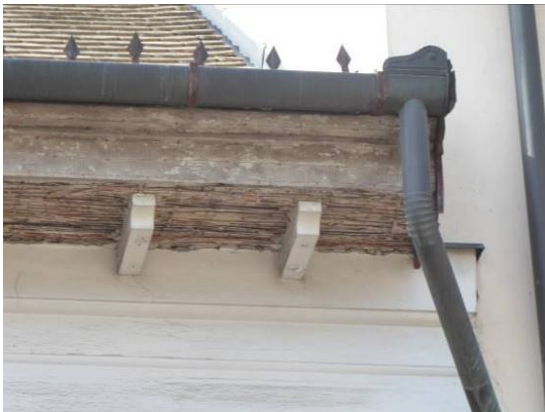
26.kép

Az épület eresztageozata hiányos. A díszítő jelleggel kinyújtott álkonzolok közül néhány hiányzik. Hiányzik a vízszintes eresztageozat vakolatának egy része. A függőleges tagozatról hiányzik az összes vakolati architektúra, annak ellenére, hogy azt már javították – hálós alapfelület a nádszövet helyett.

Leomlott vakolt architektúra.

- az eresztagezat feletti héjazat felülvizsgálata, javítása a sérült cserepek cseréje, a cserepek újra rakása – 2,0 m széles sávban
- a függőereszcsatorna bontása – később visszaépítésre kerül
- a héjazat alatti alátét fólia felülvizsgálata, esetleges cseréje, pótlása (tervezői feltételezésem szerint nem készült, ezért az eresztagezat feletti min. 1,0 m-es sávban ki kell feszíteni a fóliát)
- a korhadt ereszdeszkázat bontása
- a sarufavégek vizsgálata
- a korhadt álkonzolok felülvizsgálata, a korhadt elemek cseréje
- a hiányzó álkonzolok pótlása – festett fenyő szerkezet
- új ereszdeszkázat készítése (rovar- és gombamentesített anyagból) az eredetivel azonos tagozatok kialakításával
- függőereszcsatorna tartó vasainak rozsdátlanítása, felületkezelése

- 2 cm XPS lapok felragasztása, mechanikai rögzítése a deszkázatra
- a ragasztó és háló rétegek elhelyezése
- a felületek síkba/síkra csiszolása
- simított vékony vakolat készítése
- a felület festése az eredeti színminta alapján

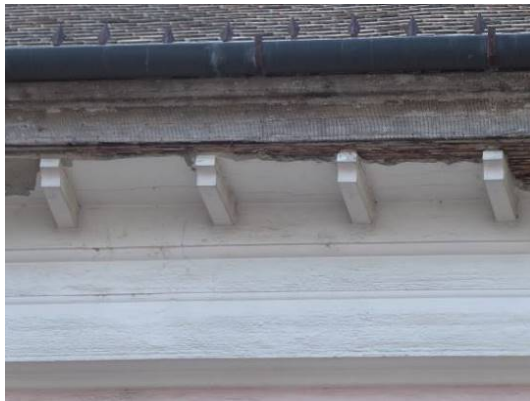
27.kép

Hiányzó álkonzolok, leomlott vakolat.

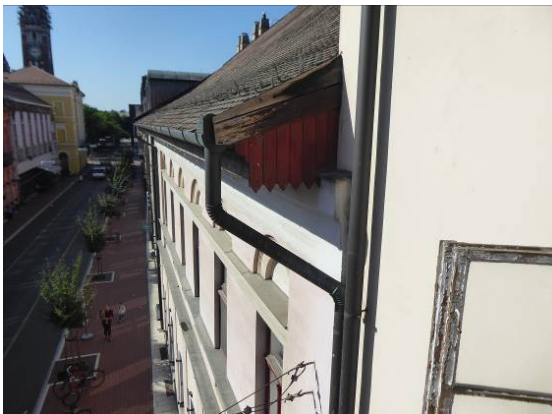
29.kép

Az eresztég lezárása.

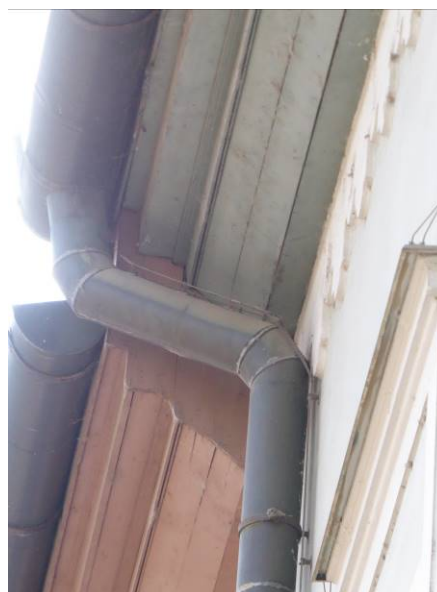
39.kép

Az Oskola utcai társasház épületei közül a 17. számú épület ereszdeszkázata az egyik legjobb műszaki állapotú az épületsor pörkányai közül.

Szerkezetiileg teljesen ép eresztageozat.

- az eresztageozat feletti héjazat felülvizsgálata, javítása a sérült cserepek cseréje, a cserepek újra rakása – 2,0 m széles sávban
- a héjazat alatti alátét fólia felülvizsgálata, esetleges cseréje, pótlása (tervezői feltételezésem szerint nem készült, ezért az eresztageozat feletti min. 1,0 m-es sávban ki kell feszíteni a fóliát)
- a szarufavégek vizsgálata
- a meglévő/megmaradó faszerkezet gomba- és rovarmentesítő szerrel való lekezelése
- függőereszcsatorna tartó vasainak rozsdátlanítása, felületkezelése
- az ereszdeszkázat, csiszolása, alapozása
- az ereszdeszkázat felületkezelése, festése

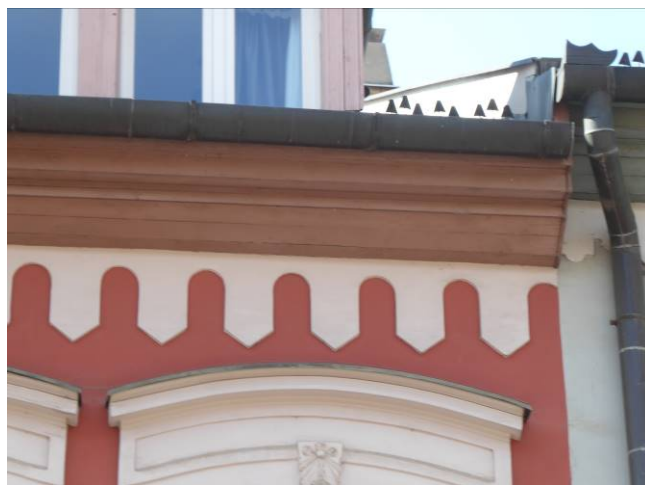
43.kép

Az Oskola utcai társasház épületei közül a 19. számú épület ereszdeszkázata szintén jó műszaki állapotú.

Külsőre jó műszaki állapotú ereszeszkázat és homlokzati vakolat.

- az eresztageozat feletti héjazat felülvizsgálata, javítása a sérült cserepek cseréje, a cserepek újra rakása – 2,0 m széles sávban
- a héjazat alatti alátét fólia felülvizsgálata, esetleges cseréje, pótlása (tervezői feltételezésem szerint nem készült, ezért az eresztageozat feletti min. 1,0 m-es sávban ki kell feszíteni a fóliát)
- a szarufavégek vizsgálata
- a meglévő/megmaradó faszerkezet gomba- és rovarmentesítő szerrel való lekezelése
- a függőereszcsatorna tartó vasainak rozsdátlanítása, felületkezelése
- az ereszdeszkázat, csiszolása, alapozása
- az ereszdeszkázat felületkezelése, festése

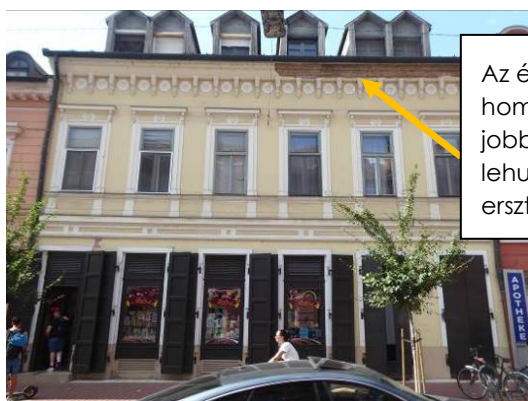
A társasházi épületegyüttes egyik legdíszesebb eresztageozatán a deszkára felhordott vakolati architektúra az épület jobb oldali felén leomlott.

Az omlást a szerkezetbe jutó csapadékvíz áztató hatása okozta.

Az épület homlokzatának jobb oldalán lehullott vakolt eresztageozat.

- az eresztageozat feletti héjazat felülvizsgálata, javítása a sérült cserepek cseréje, a cserepek újra rakása – 2,0 m széles sávban
- a bal oldalon a megmaradt vakolt eresztageozat mintázatáról a leverés előtt méreteket és mintát kell venni
- a függőereszcsatorna bontása – később visszaépítésre kerül
- a héjazat alatti alátét fólia felülvizsgálata, esetleges cseréje, pótlása (tervezői feltételezésem szerint nem készült, ezért az eresztageozat feletti min. 1,0 m-es sávban ki kell feszíteni a fóliát)
- a korhadt ereszdeszkázat bontása
- a szarufavégek vizsgálata
- új ereszdeszkázat készítése (rovar- és gombamentesített anyagból) az eredetivel azonos tagozatok kialakításával
- függőereszcsatorna tartó vasainak rozsdátlanítása, felületkezelése
- 2 cm XPS lapok felragasztása, mechanikai rögzítése a deszkázatra
- a ragasztó és háló rétegek elhelyezése

- a felületek síkba/síkra csiszolása
- simított vékony vakolat készítése
- a felület festése az eredeti színminta alapján

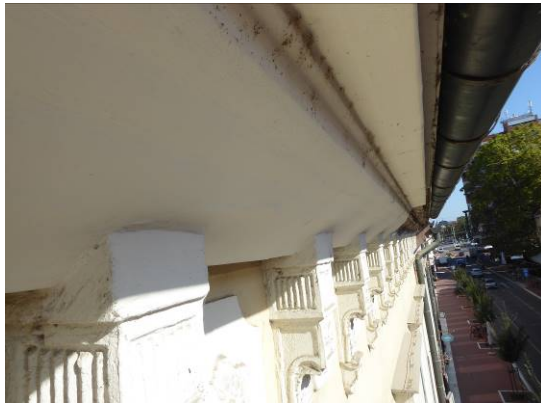
55.kép

A megmaradt vakolt eresztageozat.

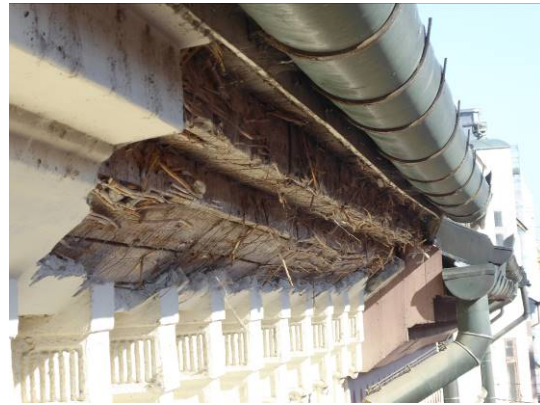
56.kép

Lehullott vakolat az eresztageozatról az épület jobb oldalán.

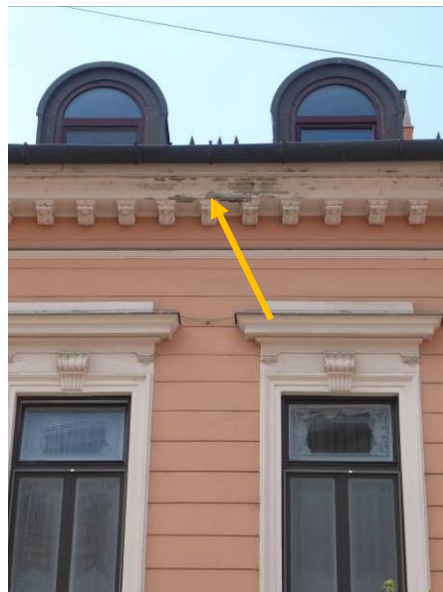
58.kép

Az épület eresztagezatán a tetőről bejutó csapadékvíz okozott károsodást, festék omlást.

Az épület eresztagezatán látható beázási nyomok.

- az eresztageozat feletti héjazat felülvizsgálata, javítása a sérült cserepek cseréje, a cserepek újra rakása – 2,0 m széles sávban
- az eresztageozat szerkezeti, stabilitási (mechanikai!) felülvizsgálata szükséges az eresztageozat egész hosszában, ezen vizsgálat után határozhatók meg részletesen az eresztageozaton elvégzendő munkák módja, mennyisége
- az ereszkonzolok mechanikai felülvizsgálatát el kell végezni
- a héjazat alatti alátét fólia felülvizsgálata, esetleges cseréje, pótlása (tervezői feltételezésem szerint nem készült, ezért az eresztageozat feletti min. 1,0 m-es sávban ki kell feszíteni a fóliát)
- a szarufavégek vizsgálata
- függőereszcsatorna tartó vasainak rozsdátlanítása, felületkezelése

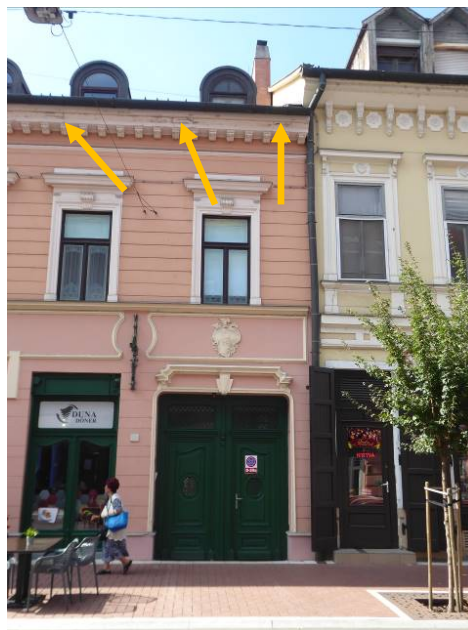
60.kép

Beázás miatt keletkezett beázási nyomok helyén a festékrétegek leperregtek.
