## IGAZSÁGÜGYI ÉPÍTÉSZ SZAKÉRTŐI VÉLEMÉNY

**6720 Szeged, Oskola u. 13.-23. 3825/1 helyrajzi szám alatt lévő Társasház Oskola u. 23. számú lakóépület szárazkapu bejáró falvizesedésének szakértői vizsgálata.**

**Szeged, Oskola u. 13.- 23. Társasház, Oskola u 23. sz. épülete.**

Szeged, 2023. október hó.

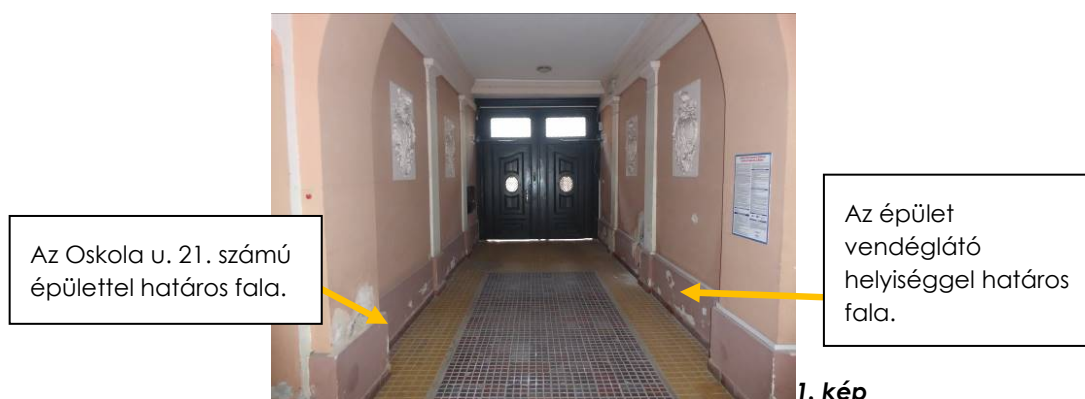
A lakók elmondása alapján az utca felújítása után a nagyobb esőzések után a szárazkapu bejáróba befolyok a csapadékvíz.

Az Oskola u. 23. szárazkapu bejárata.

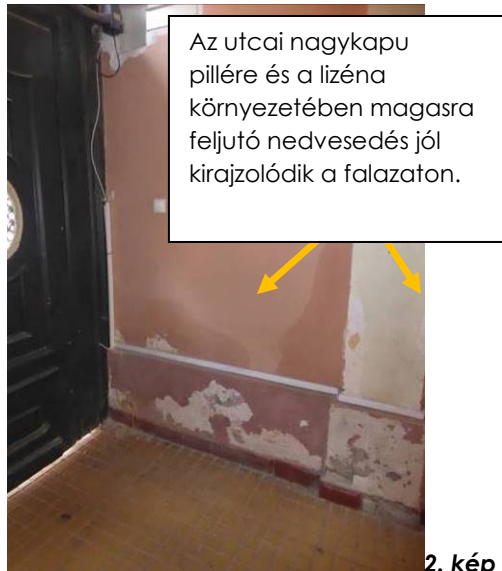
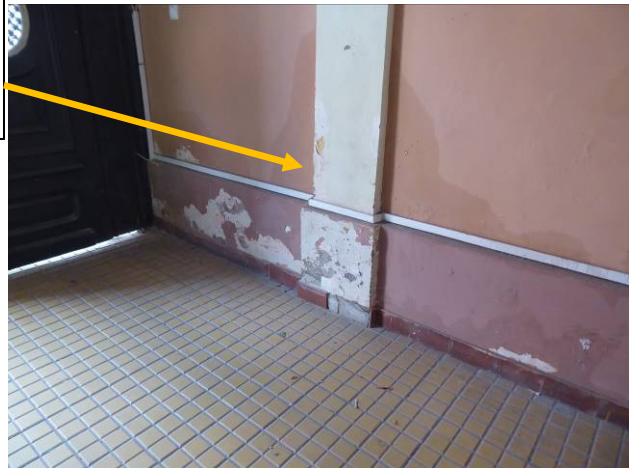
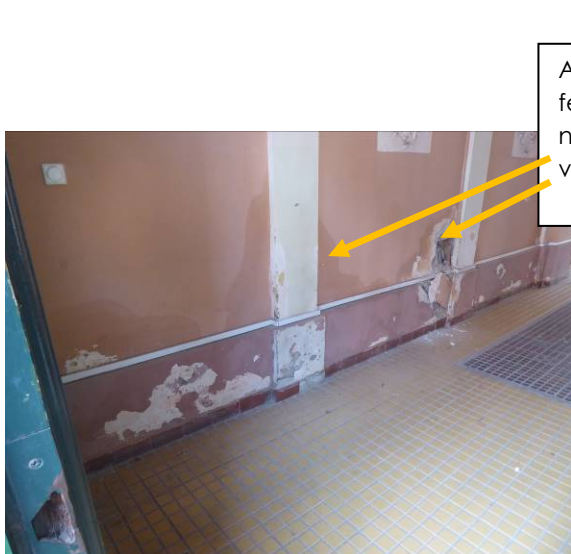
A szárazkapu bejáró bal oldali falán a lizénáknál magasra felkúszó, nagymértékű nedvesedés látható, amelyet egyértelműen nem csak a pince falából felkúszó nedvesedés okoz. **ezt fel kell derteni! Szél Ágnes? Történt valami? FELTÁRÁS VOLT?**

A lizénáknál felemelkedő nedvesedés vonala.

- a lábuzatról és a falokról a meglévő cementhabarcs vakolatot le kell verni
- a bal oldali falnál 2,0 m, míg a jobb oldali falnál 1,0 m magasságban
- a téglák közti fugákból a vakolatot 1,5 cm mélyen ki kell tisztítani

- a falakban injektálásos eljárással utólagos falszigetelést kell készíteni
- a falakat min. 2,5 cm vastag szellőző vakolattal kell ellátni (pl.: DÉR POR légpórusképző habarcs adalékszer alkalmazása, BAUMIT openTOP vakolat).
- a falak felületén légáteresztő/szellőző festés készül, mész, szilikát, ill. szilikon adalékanyagú festékek, pl.: POLI-FARBE szellőző lábazatfesték).

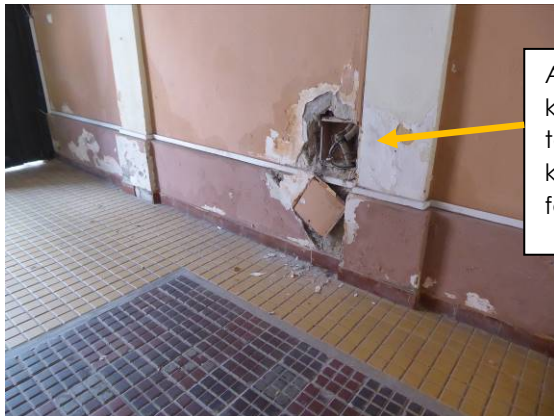
5. kép

A  
kötődoboz  
teljesen  
kijlazult a  
falból.

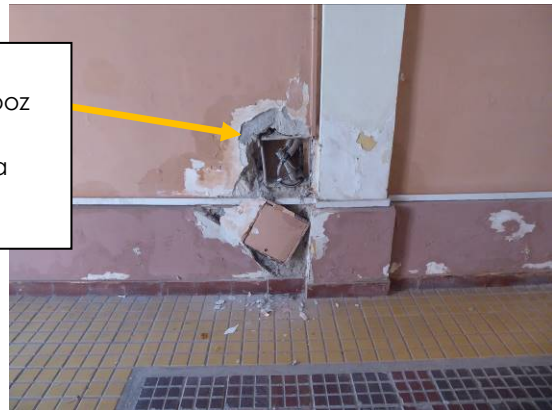
6. kép

A felvizesedett falban lévő elektromos kötődoboz.

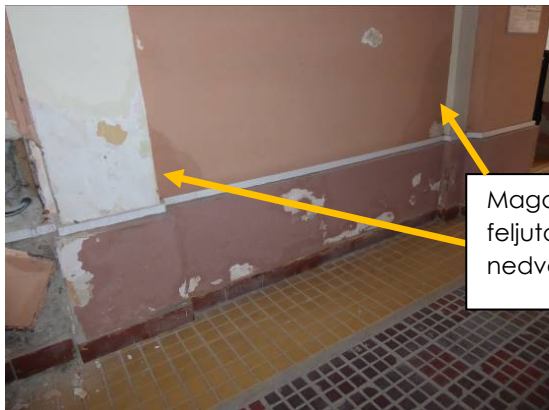
7. kép

Magasra  
feljutott  
nedvesség a

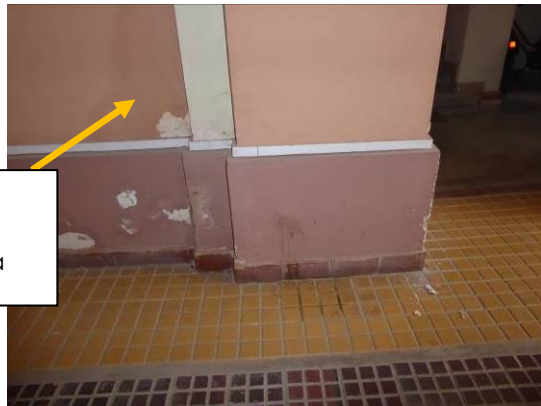
8. kép

A lizénáknál látható nagymértékben felkúszó nedvesedés nem csak a talajnedvesség felszívódásából ered!

A szárazkapu bejáró bal oldali falán látható, helyenkén (lizénáknál) megnövekvő magasságú nedvesedés oka helyi jellegű, a **falban lévő vizes szerelvények okozta hibákra utal. Lesz –e valamilyen feltárás? Vizsgálat a szomszédos vendéglátó hely határoló falában????????**

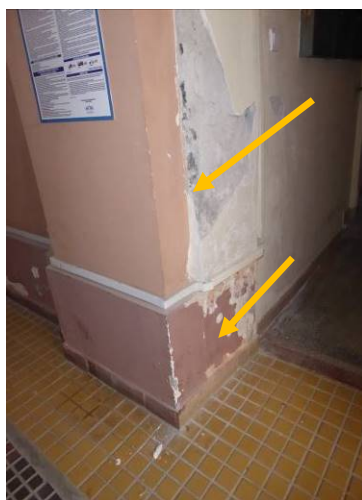
9. kép

Magasra  
felhúzó  
nedvesség  
miatt leomlott  
festékrétegek.

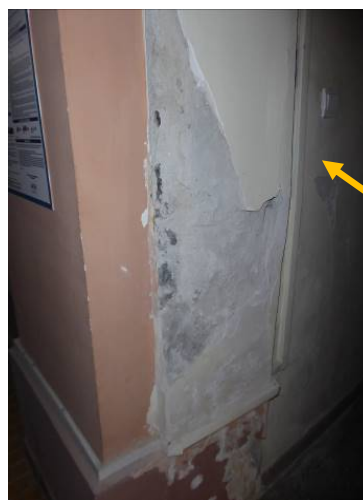
10. kép

A sarokpillér nagymértékű nedvesedése a lépcsőházi feljárónál.

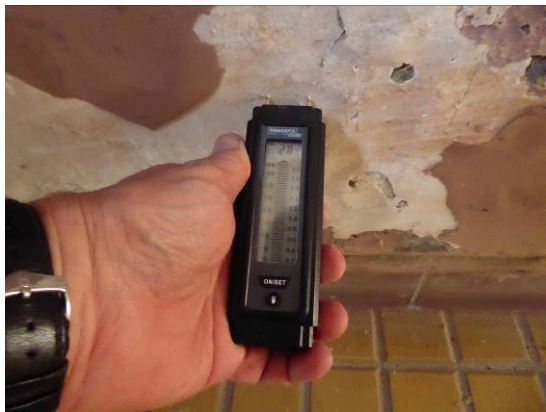
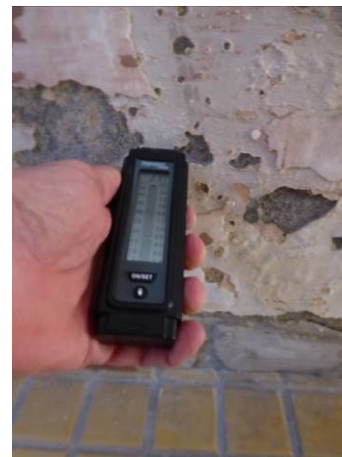
A szárazkapu bejárat bal oldali falában műszerrel mért nedvességi adatok a lábazat magasságában és a lizénáknál kiugró értékeket (a mérőműszer mérési határtéke feletti értékeket!) mutatott. A szemmel jól látható felkúszó nedvességi értékek jóval magasabbak, mint a „száraz” felületeken mért nedvességi értékek.

Ebből következik, hogy ebben a falban nem kizárólag a talajnedvesség okozza a falak nedvesedését, hanem **valami más is, ami a falban korábban kiépített, később lezárt vízvezeték, szennyvízvezeték, stb. hibája okozhatja.**

A műszer jóval a méréshatár feletti nedvesedési értéket jelzett a falazatnál.

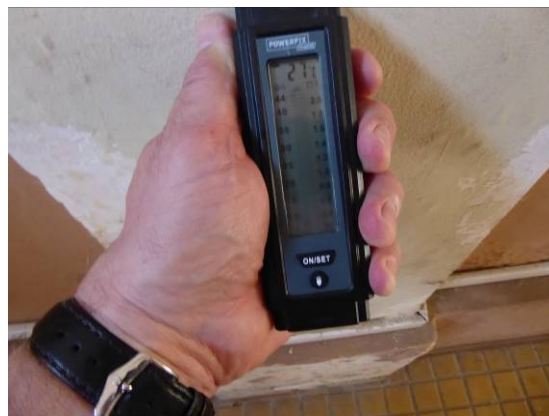
13. kép

A lizénánál mért nedvesség mértéke méréshatár feletti.

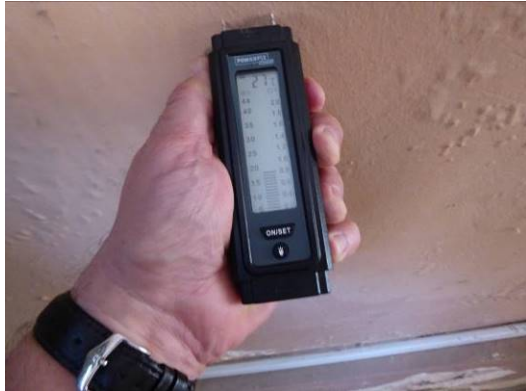
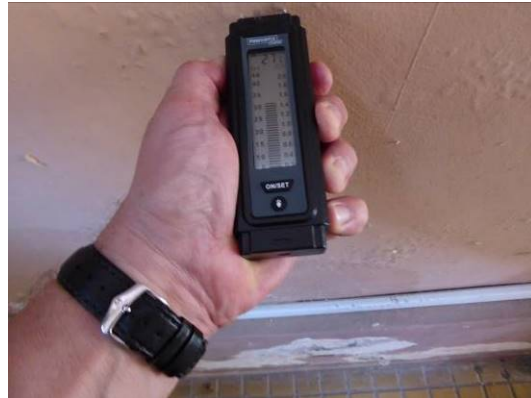
A lábazati nedvesség mértéke méréshatáron felüli. A lizénák közti szakaszon csökken a nedvesség mértéke.

A műszerrel mért nedvességi értékek jól jelzik a falazatnál látható nedvesedés mértékét, amely követi a hullámzó/elszíneződött nedvesedés okozta vonalat.

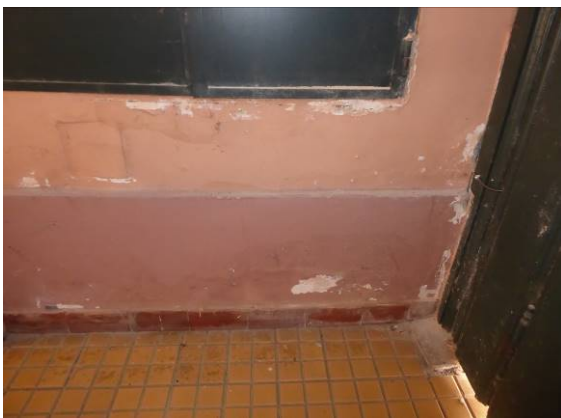
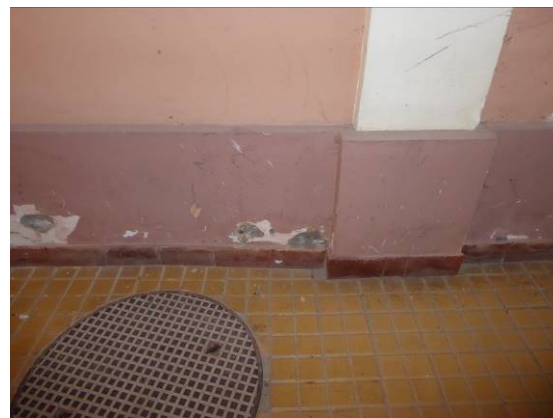
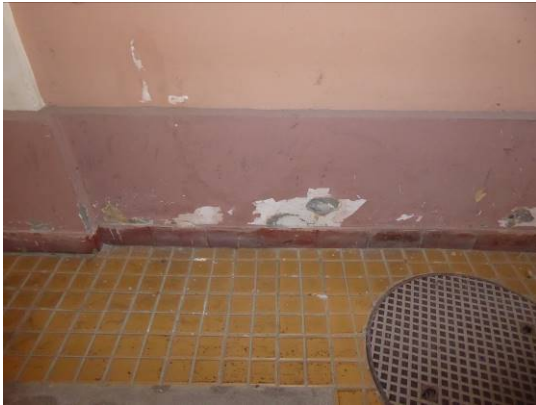
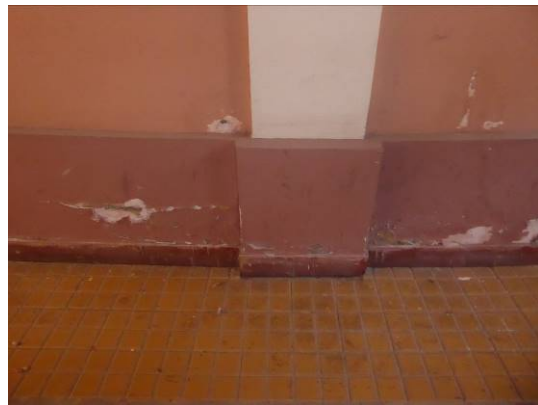
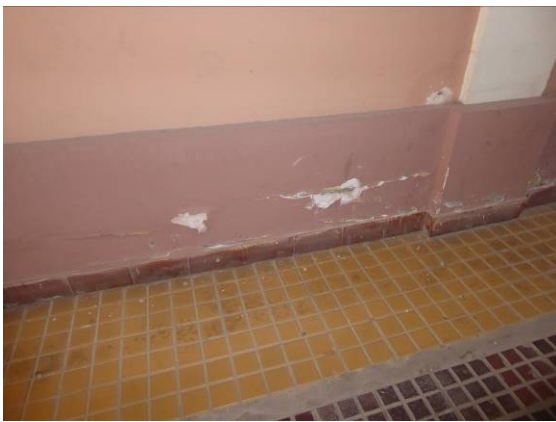
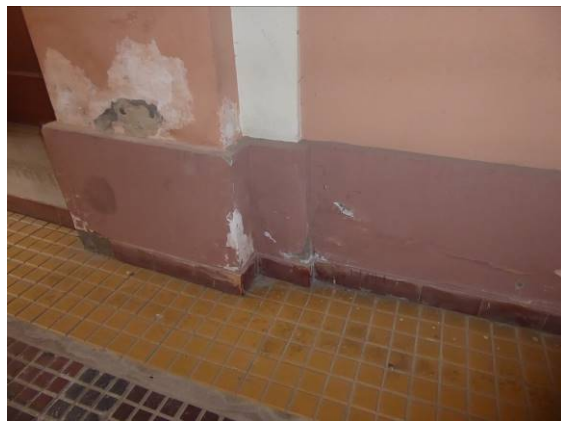
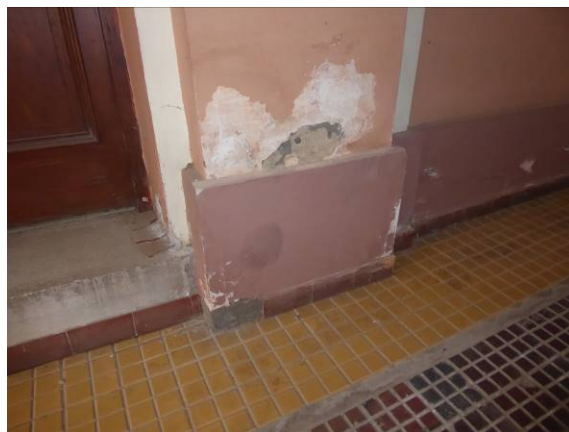
A szárazkapu bejárat jobb oldai falában, a bal oldali falhoz képest eltérő a fal nedvesedés látható képe, amelyet elsődlegesen a talajnedvesség okoz.

Ezen a falszakson nem tapasztalható a magasra felkúszó nedvesedés a lizénáknál.

A szárazkapu bejáró jobb oldalán lévő fal nedvesedése teljesen más képet mutat a jobb oldali falon tapasztaltakhoz képest.

A bal oldali lábazat és fal nedvesedését elsősorban a talajnedvesség felszívódása okozza. A lábazaton és felette a falon megjelent nedvesedés magassága nem hullámzóan változó, ami egyenletes nedvesség felszívódására utal.

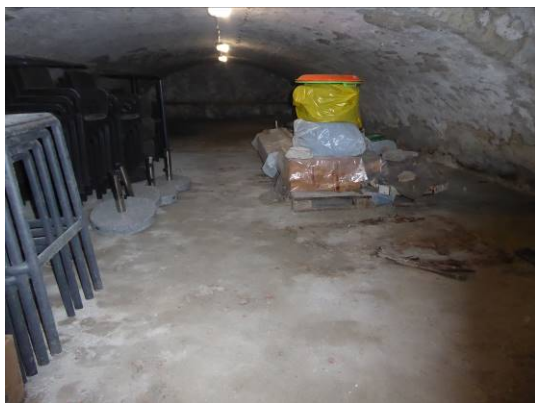
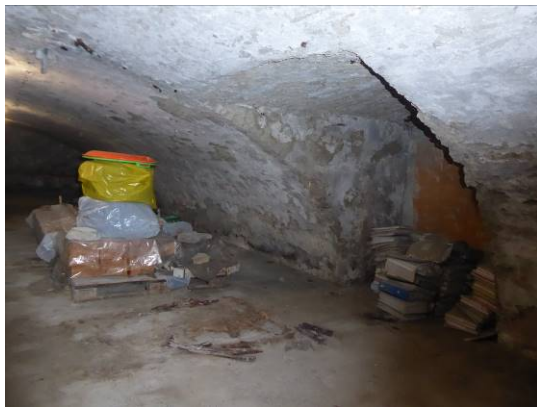
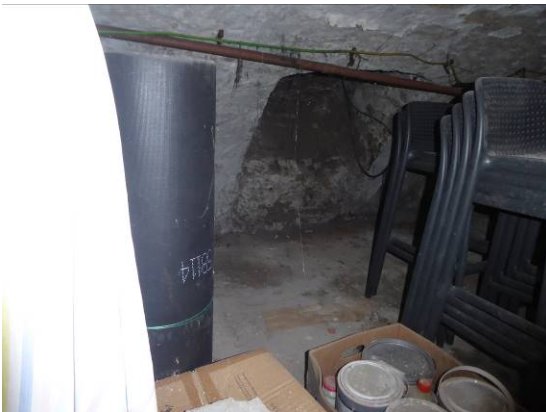
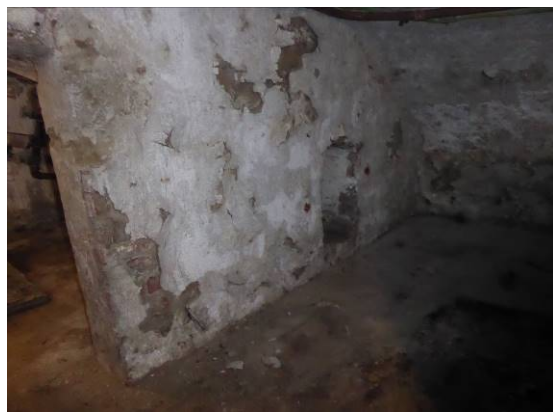
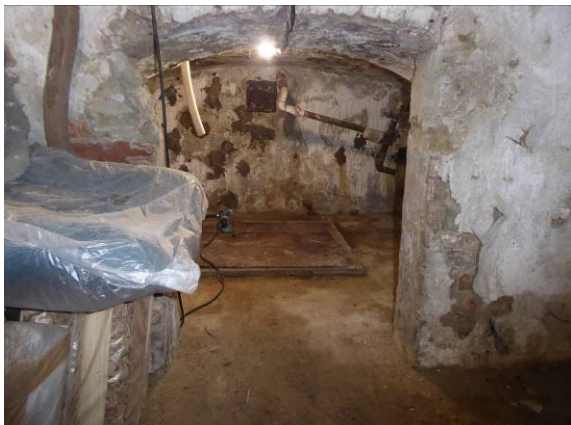
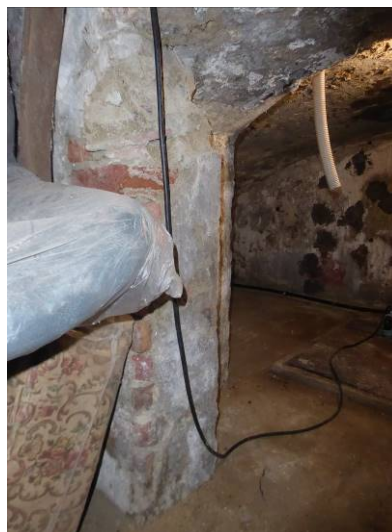
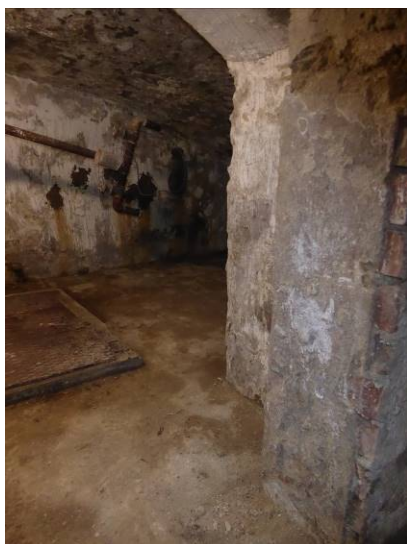
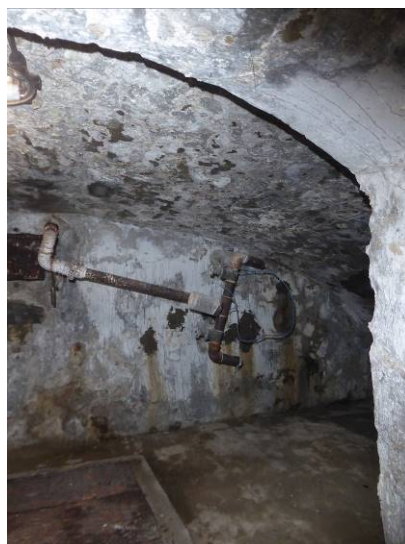
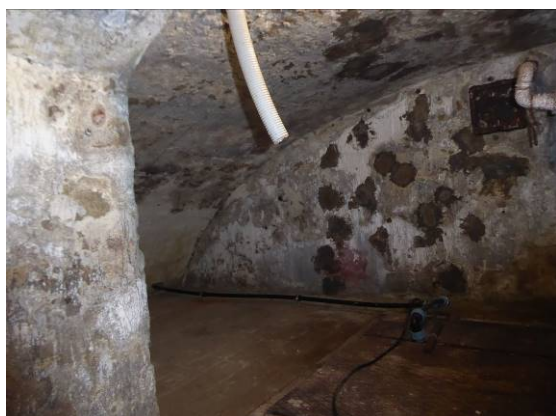
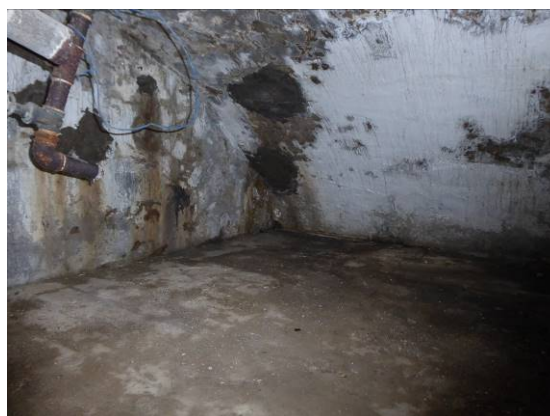
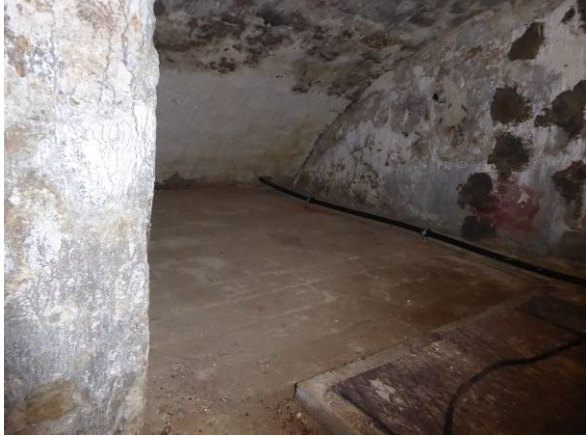
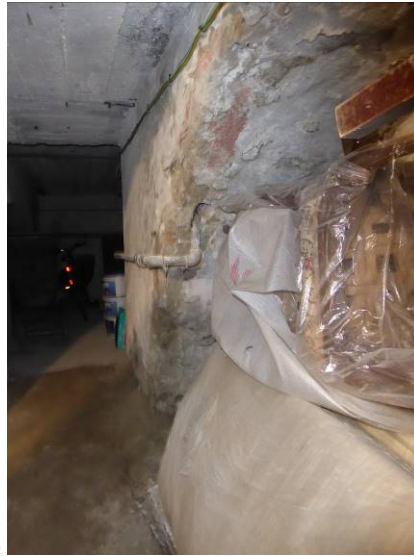
A pincében a lavagó páratartalma magas.

A pince padlóvonalát földfeltöltéssel megemelték.

A pince eredeti szellőzőit megszüntették, így megszüntették a pince szellőzési lehetőségét.

A vakolt falak nagymértékű nedvesedése látható. A vakolat a nagyfokú nedvesedés miatt több helyen leomlott.

A korábbi vízbetörések helyét speciális vakoló habarccsal zárták el.

A pincében, a szárazkapu bejáró alatt egy zsomp szivattyút helyeztek el.

- a pince kiszellőzését a meglévő nyílások kibontásával meg kell oldani, mellyel biztosítható a pince légterében a gravitációs szellőzés kialakítása
- a pincefalak vakolatát le kell verni, a téglák közti falazóhabarcsot ki kell tisztítani 1,5 cm mélységben, hogy a falak a felszívott talajnedvességet minél nagyobb felületen le tudják adni
- a pincébe behordott földfeltöltés szintjét 50 cm-rel le kell csökkenteni
