ÖRÖKSÉGVÉDELMI TERVDOKUMENTÁCIÓ

6720 Szeged, Oskola u. 13.-23. 3825/1 helyrajzi szám alatt lévő Társasház homlokzati párkányok javítása és az Oskola u. 23. számú lakóépület szárazkapu bejáró falvizesedés javítás örökségvédelmi tervdokumentációja.

Szeged, Oskola u. 13.- 23. Társasház

Szeged, 2023. október hó.

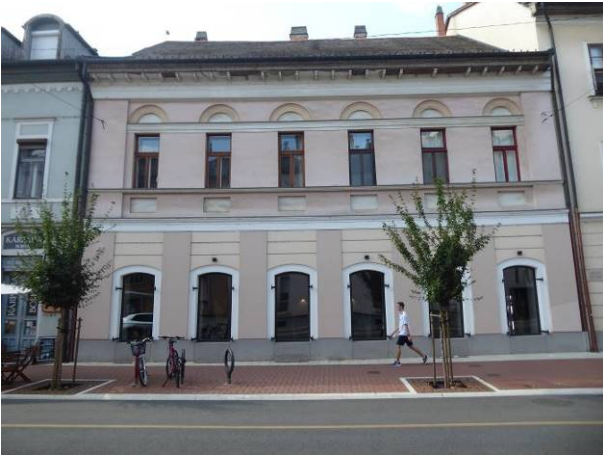
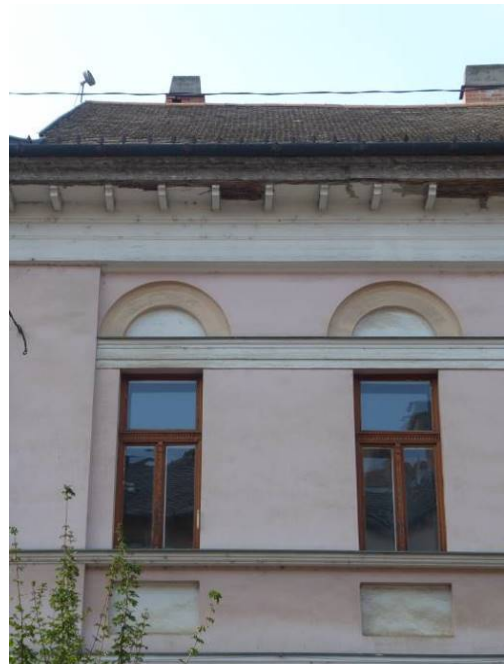
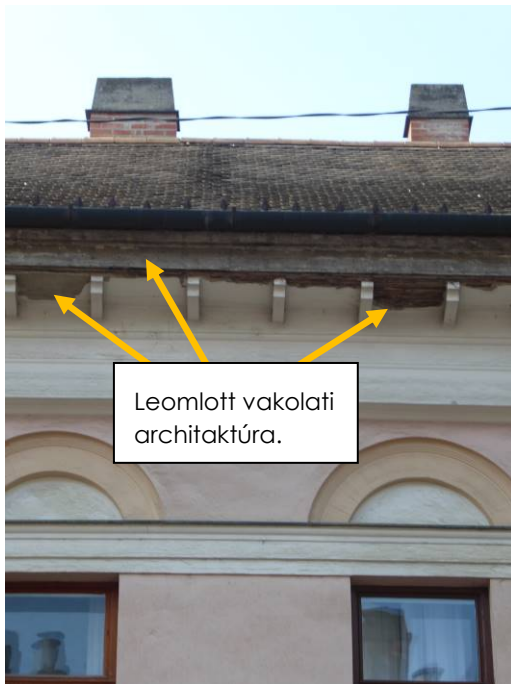
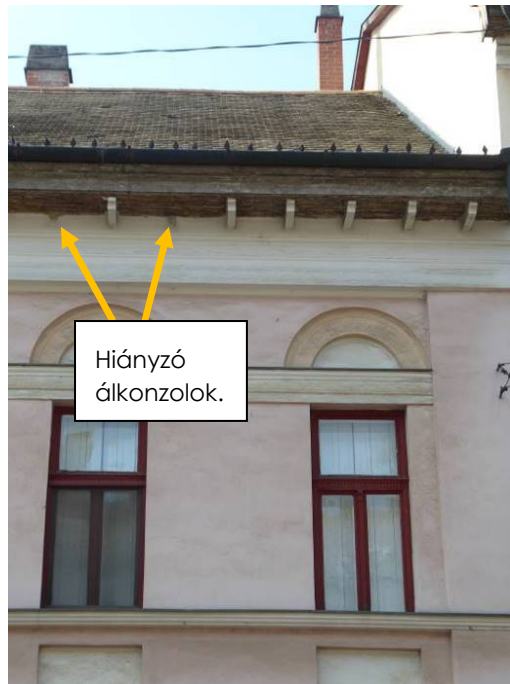
Az épület eresztageozata hiányos. A díszítő jelleggel kinyújtott álkonzolok közül néhány hiányzik. Hiányzik a vízszintes eresztageozat vakolatának egy része. A függőleges tagozatról hiányzik az összes vakolati architektúra, annak ellenére, hogy azt már javították – hálós alapfelület a nádszövet helyett.

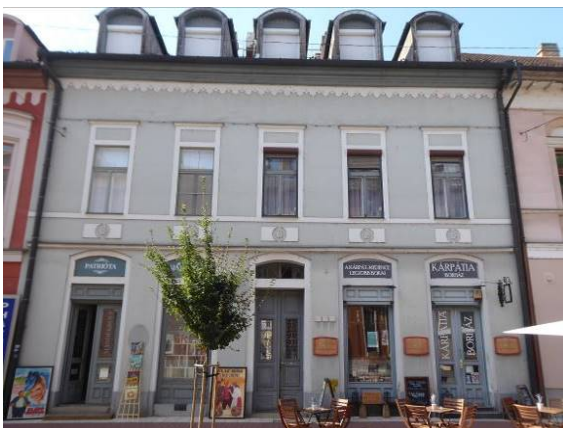
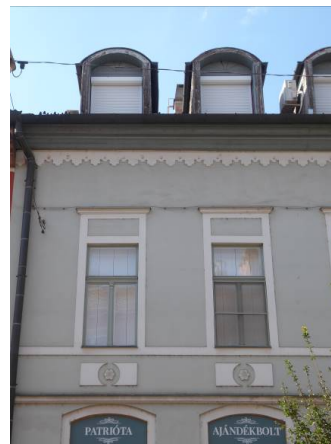
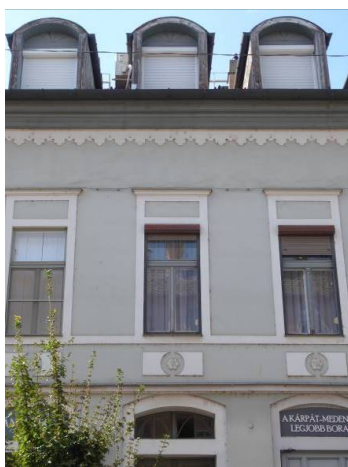
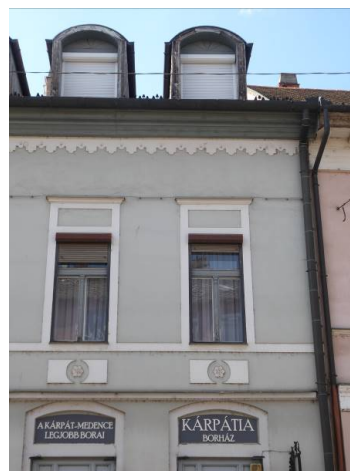
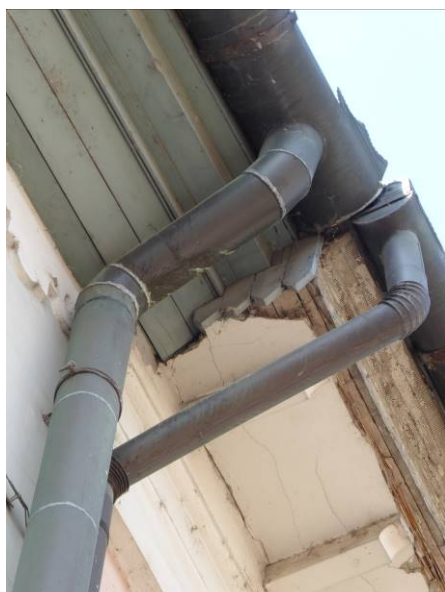
A **Csongrád-Csanád Vármegyei Kormányhivatal** határozatában az **Oskola u. 17.** szám alatti épületrész eresztageozatának helyreállítását nem írja elő a hatóság.

Tervezői álláspontom szerint az épület eresztageozatának felülvizsgálatát azonban a többi épületrésznél elvégzendő átvizsgálás során ajánlatos itt is célszerű elvégezni!

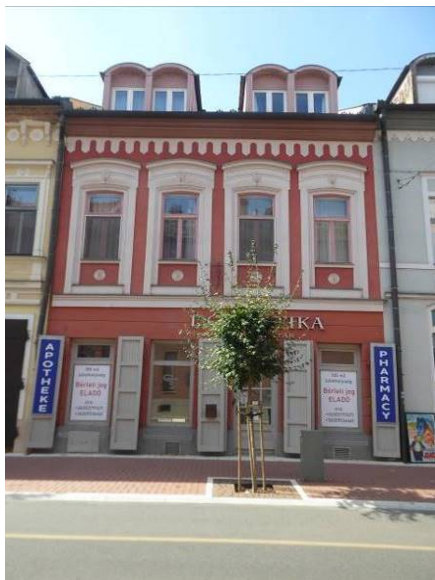
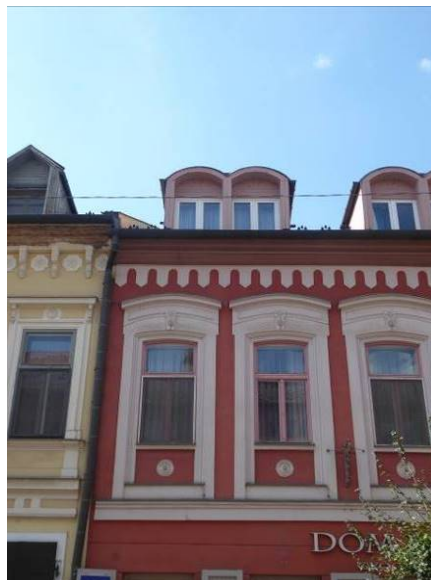
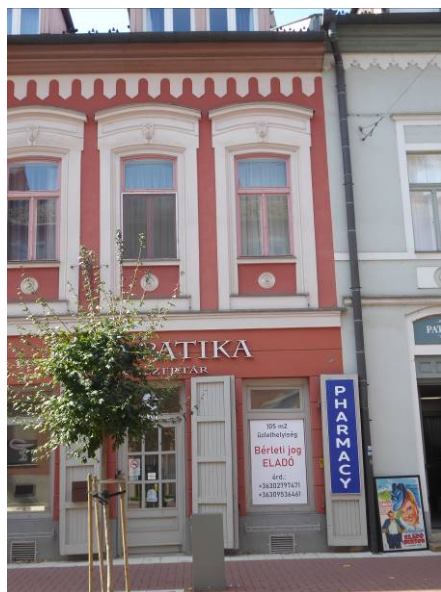
A **Csongrád-Csanád Vármegyei Kormányhivatal** határozatában az **Oskola u. 19.** szám alatti épületrész eresztageozatának helyreállítását nem írja elő a hatóság.

Tervezői álláspontom szerint az épület eresztageozatának felülvizsgálatát azonban a többi épületrésznél elvégzendő átvizsgálás során ajánlatos itt is célszerű elvégezni!

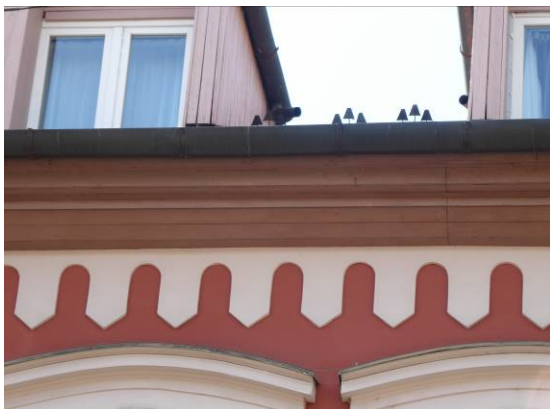
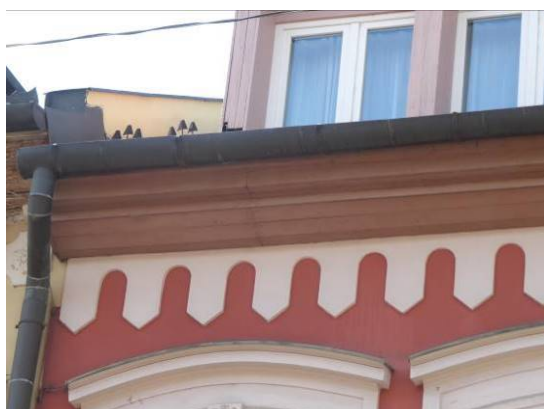
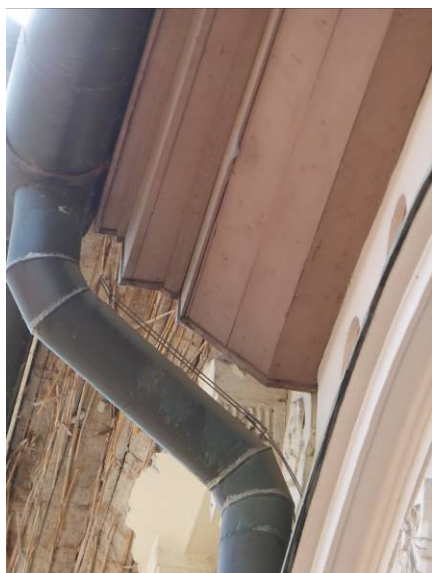
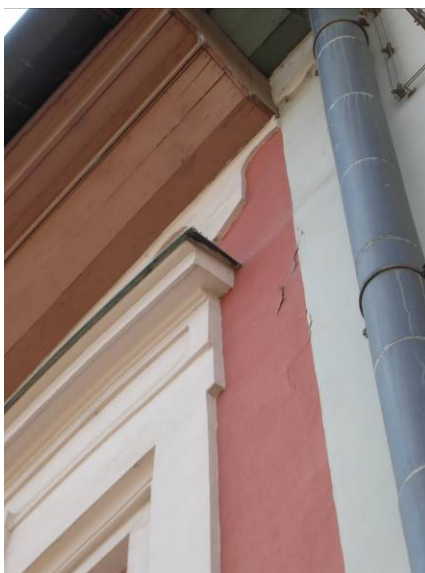
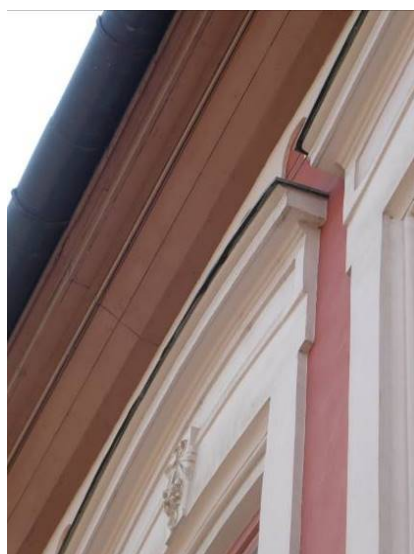
Külsőre jó műszaki állapotú ereszeszkázat és homlokzati vakolat.

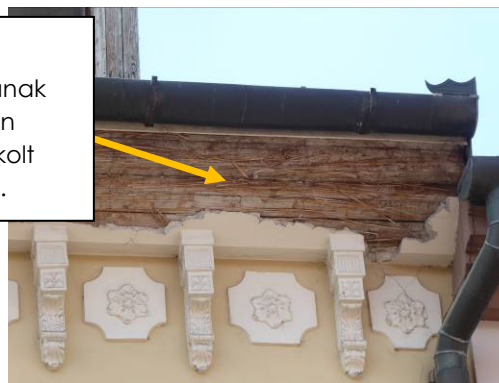
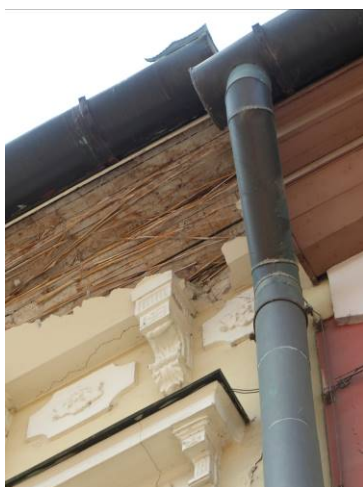
51.kép

Az épület homlokzatának jobb oldalán lehullott vakolt eresztageozat.

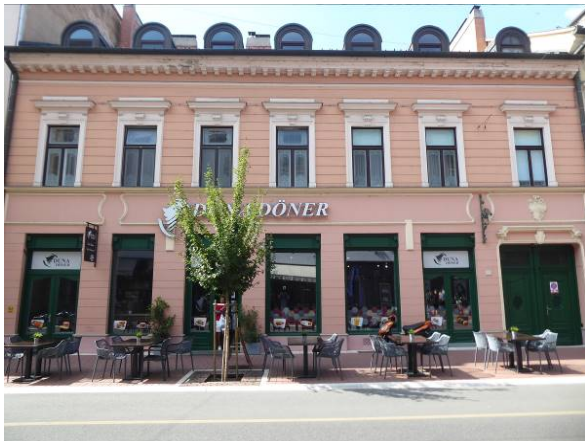
57.kép

Az épület eresztagezatán a tetőről bejutó csapadékvíz okozott károsodást, festék omlást.

Az épület eresztagezatán látható beázási nyomok.

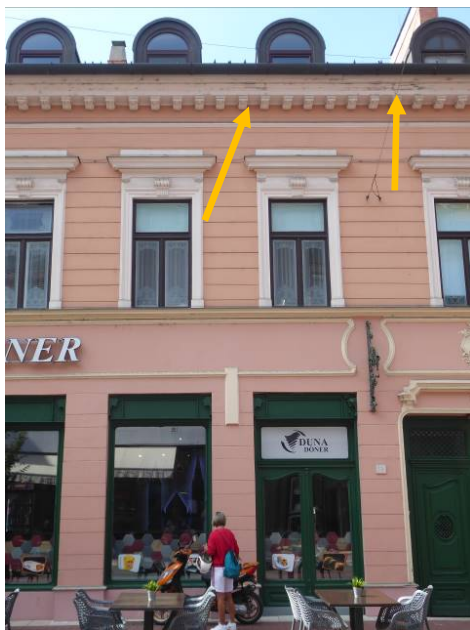
59.kép

Beázás miatt keletkezett beázási nyomok helyén a festékrétegek leperregtek.
